# レーザー加工における 加エトラブル の 原因と対策

レーザー加工における  
加エトラブルの原因と対策を  
まるっと解説！

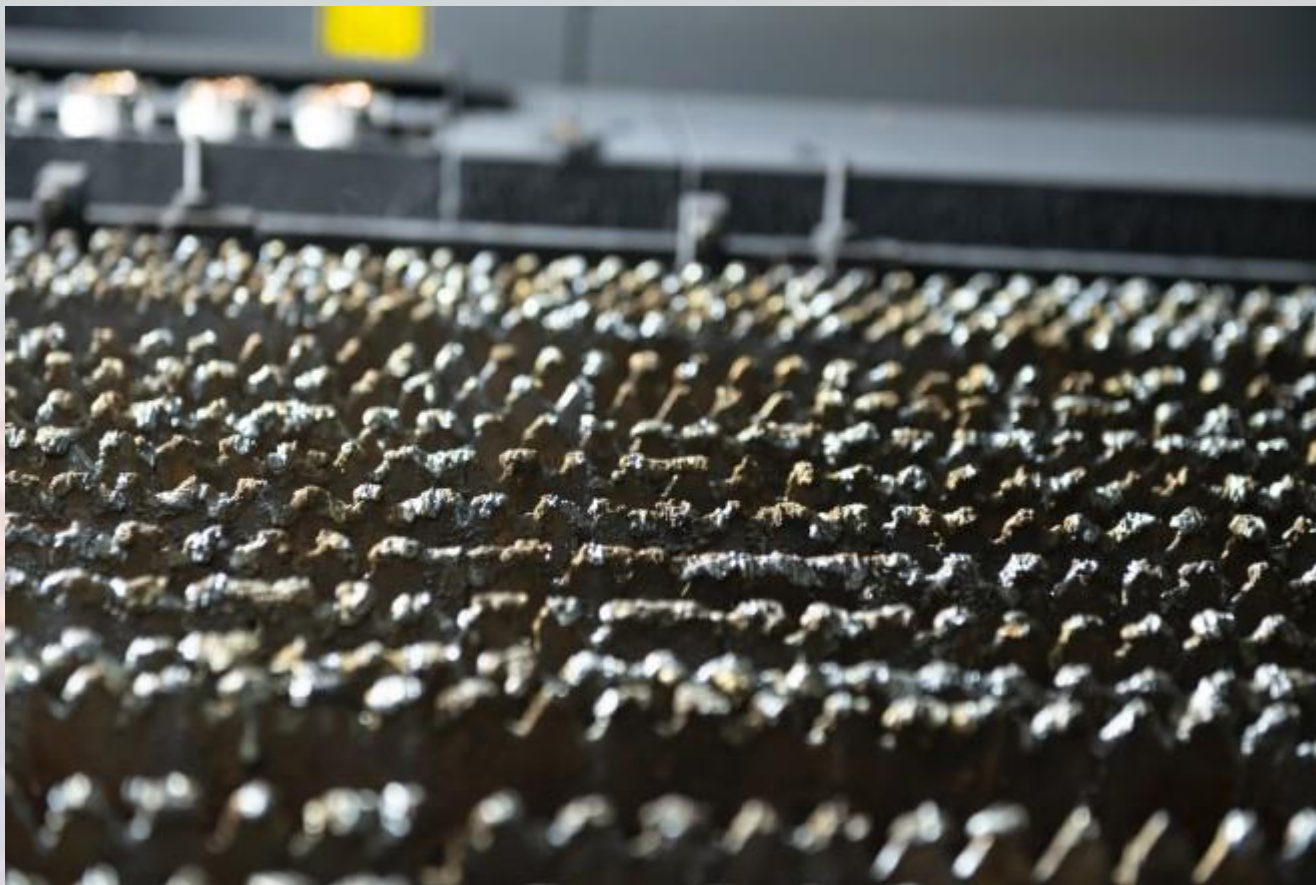
ドロスとは、レーザー切断においてワークの加工部裏面に付着し、玉状ないし氷柱状に付着した溶融金属のことです。亜鉛メッキ鋼板やステンレス鋼(※酸素ガスを使用した場合)は特にドロスが発生しやすいため、溶融金属が切断溝内からスムーズに排出されるようにする必要があります。

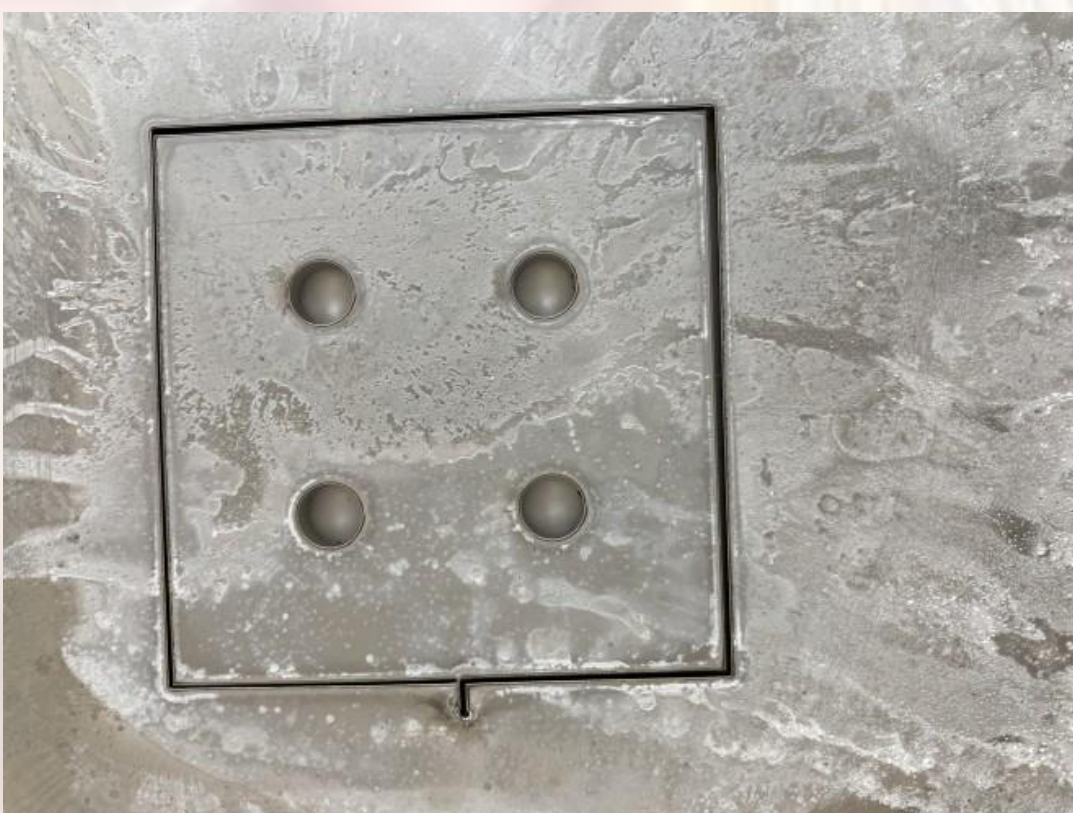
スパッタ防止材を塗った場合

写真の通り、小穴や外周にも“ひげ”の痕跡がありません。

「極力“ひげ”レスにしたい、、」という場合は、少し費用がかかりますが、溶接でも仕様する**スパッタ防止剤の使用**をオススメします。

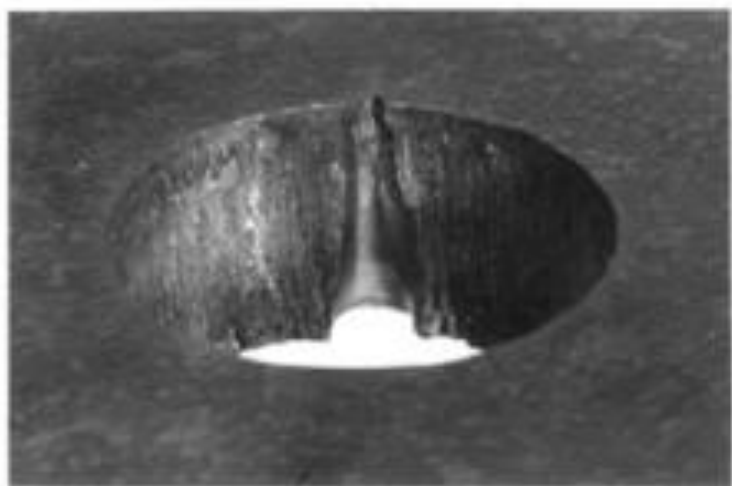
SS400 12mm

タップの下穴加工へのレーザ切断では、加工終端部に溶け落ちが発生しやすいため、要求品質によっては溶け落ち部分の補修が必要になります。

これは、上図に示すように、**加工部で発生する熱の進行速度が切断速度よりも速いことにより**ます。レーザ光が加工の終端部に近づくと、熱伝導による熱の進行が遮断される終端部は高温状態になり、そこにアシストガスの酸素ガスが供給されてバーニング状態の溶け落ちが発生します。
